## 焊缝中常见的焊接缺陷

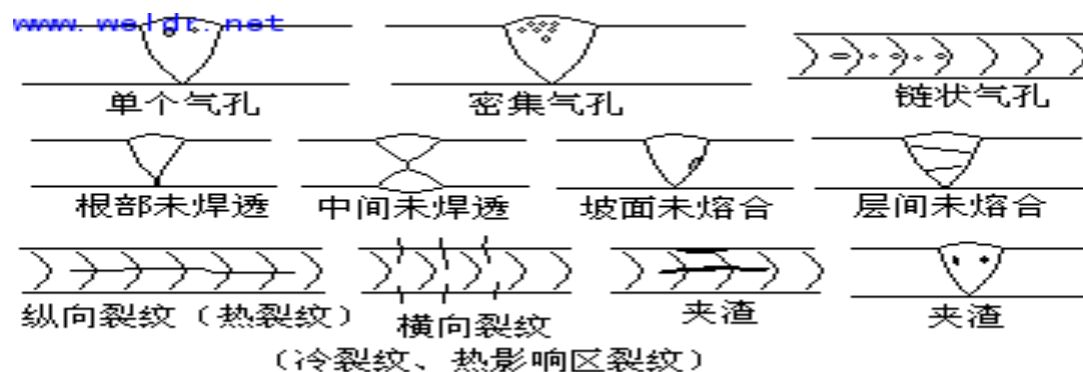
某钢板对接焊缝 X 射线照相底片

V 型坡口，手工电弧焊，未焊透

V 型坡口，手工电弧焊，密集气孔

(1) 未焊透：母体金属接头处中间（X 坡口）或根部（V、U 坡口）的钝边未完全熔合在一起而留下的局部未熔合。未焊透降低了焊接接头的机械强度，在未焊透的缺口和端部会形成应力集中点，在焊接件承受载荷时容易导致开裂。

(3) 气孔：在熔化焊接过程中，焊缝金属内的气体或外界侵入的气体在熔池金属冷却凝固前未来得及逸出而残留在焊缝金属内部或表面形成的空穴或孔隙，视其形态可分为单个气孔、链状气孔、密集气孔（包括蜂窝状气孔）等，特别是在电弧焊中，由于冶金过程进行时间很短，熔池金属很快凝固，冶金过程中产生的气体、液态金属吸收的气体，或者焊条的焊剂受潮而在高温下分解产生气体，甚至是焊接环境中的湿度太大也会在高温下分解出气体等等，这些气体来不及析出时就会形成气孔缺陷。尽管气孔较之其它的缺陷其应力集中趋势没有那么大，但是它破坏了焊缝金属的致密性，减少了焊缝金属的有效截面积，从而导致焊缝的强度降低。

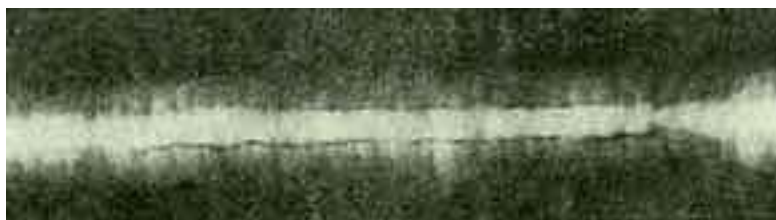
钢板对接焊缝 X 射线照相底片  
V 型坡口，手工电弧焊，局部  
夹渣 和两侧线状夹渣

钢板对接焊缝 X 射线照相底片  
V 型坡口，钨极氩弧焊打底+  
手工电弧焊，夹钨

(4) 夹渣与夹杂物：熔化焊接时的冶金反应产物，例如非金属杂质（氧化物、硫化物等）以及熔渣，由于焊接时未能逸出，或者多道焊接时清渣不干净，以至残留在焊缝金属内，称为夹渣或夹杂物。视其形态可分为点状和条状，其外形通常是不规则的，其位置可能在焊缝与母材交界处，也可能存在于焊缝内。另外，在采用钨极氩弧焊打底+手工电弧焊或者钨极氩弧焊时，钨极崩落的碎屑留在焊缝内则成为高密度夹杂物（俗称夹钨）。

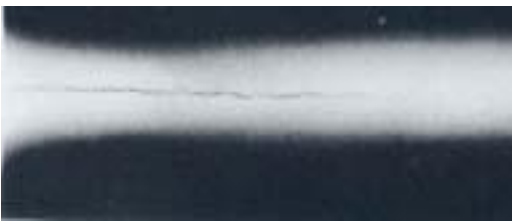
合金钢板对接焊缝 X 射线照相底片

V 型坡口，气体保护焊-钨极氩弧焊，横裂纹

厚度 14mm 低合金钢板对接焊缝 X 射线照相底片, X 型坡口, 自动焊, 纵向裂缝(照片来源:《焊缝射线照相典型缺陷图谱》)

裂纹可能发生在焊缝金属内部或外部，或者在焊缝附近的母材热影响区内，或者位于母材与焊缝交界处等等。根据焊接裂纹产生的时间和温度的不同，可以把裂纹分为以下几类：

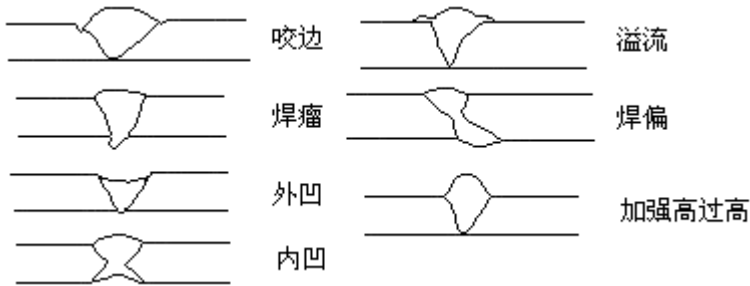
焊瘤: 焊缝根部的局部突出, 这是焊接时因液态金属下坠形成的金属瘤。焊瘤下常会有未焊透缺陷存在, 这是必须注意的。
